Ausserordentlicher Schienenverschleiss bei den Basler Verkehrsbetrieben

Prof. Dr.-Ing. Stefan Karch
Railway Design & Innovation AG

Ausgangssituation

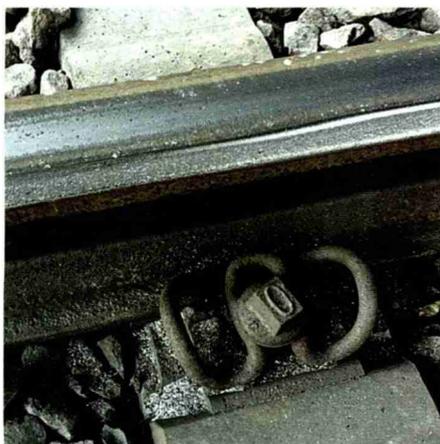
Bereits im Frühjahr 2014 wurden durch die Infrastruktur-Abteilung der Basler Verkehrs-Betriebe (BVB) erste Stellen im Netz mit starkem Seitenverschleiss an der Fahrflanke des Schienenkopfs gefunden (siehe Abbildung unten links). Es handelte sich dabei jeweils um massiven Seitenverschleiss, der sowohl von der Entwicklungsgeschwindigkeit als auch vom Volumen her unerwartet gross war und ohne Eingriff ein Verschleissmass von deutlich mehr als 2 mm erreichte.

Links: Schadbild „ausserordentlicher Seitenverschleiss“ (Foto: W. Huber).

- das Abstechen der durch den Seitenverschleiss entstandenen Stufe,
- das Aufschweissen der Fahrkante oder

- der Austausch der Schienen.

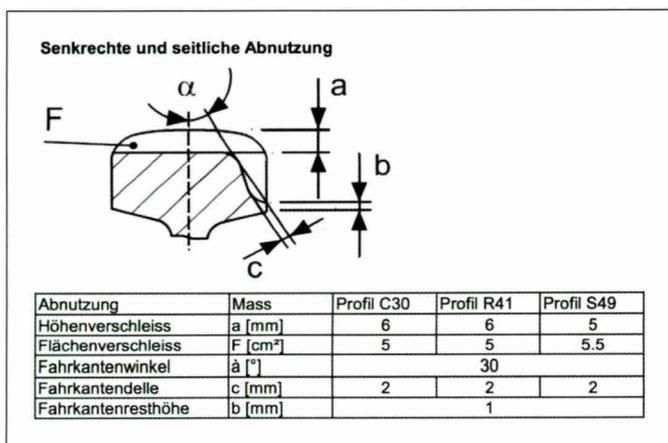
Die dem Problem entsprechende RTE-Dokumentation ist das Handbuch RTE 22540 „Fahrbahnpraxis Meterspur und Spezialspur“ des Schweizerischen Verbands öffentlicher Verkehr (VÖV). Es schreibt vor, dass die Delle in der Fahrkante bei allen beschriebenen Schienenprofilen maximal 2 mm betragen darf. Hintergrund dieser Beschränkung ist die Absicht, ein Entgleisungsrisiko durch das mögliche Aufklettern des Spurkranzes innerhalb der Delle zu vermeiden.

Da die oben beschriebenen Schadbilder überwiegend an Schienenprofilen 49E1 aufgetreten waren, hat BVB Infrastruktur eine Ableitung der RTE-Darstellung vorgenommen und auf das Schienenprofil 49E1 sinngemäss übertragen (siehe Abbildung unten rechts).

Rechts: Zulässige Abnutzung nach RTE 22540, Übertragung auf Schienenprofil 549 (Zeichnung: W. Huber).

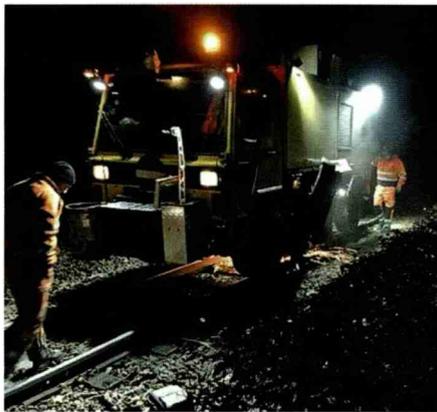
Von grossem Interesse sind der Ablauf des Schienenschleifens und der Prozess der Qualitätssicherung. Der Schleifprozess wurde daher anlässlich eines nächtlichen Besuchs eines Schleifeinsatzes im Bereich Muttenz intensiv begutachtet (siehe Abbildung oben). Dabei konnten sich die Verfasser davon überzeugen, dass der Schleifprozess mit viel Erfahrung und grosser Sorgfalt durchgeführt wird. Zunächst wird eine Vormessung durchgeführt, um danach mit zielgenau gesetzten Facetten das Sollsleifbild zu erreichen. Das Schleifergebnis wird mit einer Nachmessung dokumentiert. Mit dem Vergleich beider Messungen kann das Schleifergebnis nachvollzogen werden (siehe Abbildung oben rechts). Alle Dokumente zum Schienenschleifen werden durch BVB Infrastruktur geprüft und archiviert.

Nächtliches Schienenschleifen bei Muttenz (Foto: S. Karch).

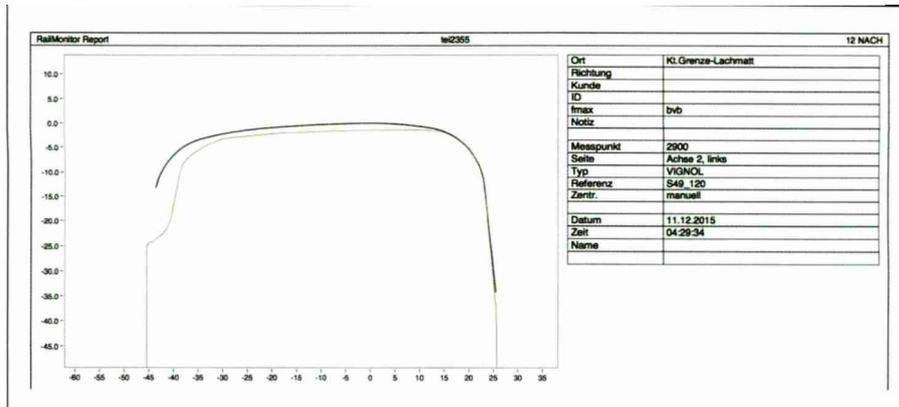
Dokumentation Schienenschleifen – Nachmessung (Grafik: W. Huber).

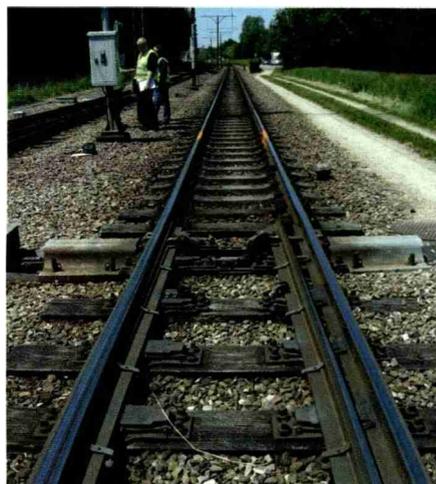
intaktem Profil gab: Es handelte sich um das Umfeld der Weiche 323 an der Ausfahrt der Wendeschleife Wartenberg. Während der Seitenverschleiss vor und hinter der Weiche das typische Schadbild aufwies, obwohl es sich um einen vollkommen geraden Gleisabschnitt handelt, war das Stammgleis der Weiche vollkommen intakt (siehe Abbildung rechts).

Rechts: Situation bei der Weiche Wartenberg in Muttenz (Foto: A. Theiler).
