Ausserordentlicher Schienenverschleiss bei den Basler Verkehrsbetrieben

Prof. Dr.-Ing. Stefan Karch
Railway Design & Innovation AG

Ausgangssituation

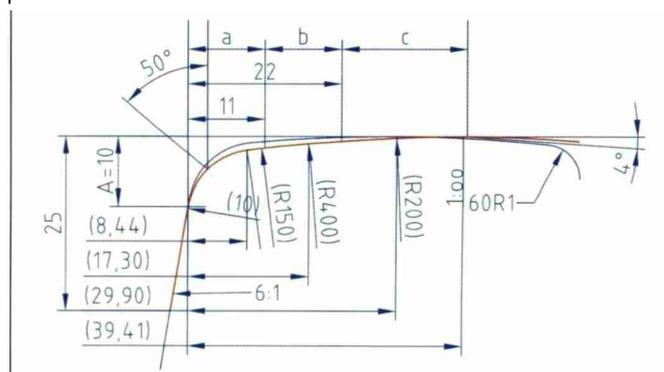
Das Schleifsollprofil der Schiene wurde von dem bei den BVB ermittelten mittleren Verschleissprofil hergeleitet. Der im Verschleisszustand engere Kopfeckabrundungsradius wurde dabei wieder auf den Wert R10 des Walzprofils 60R1 festgelegt (siehe Abbildung unten links).

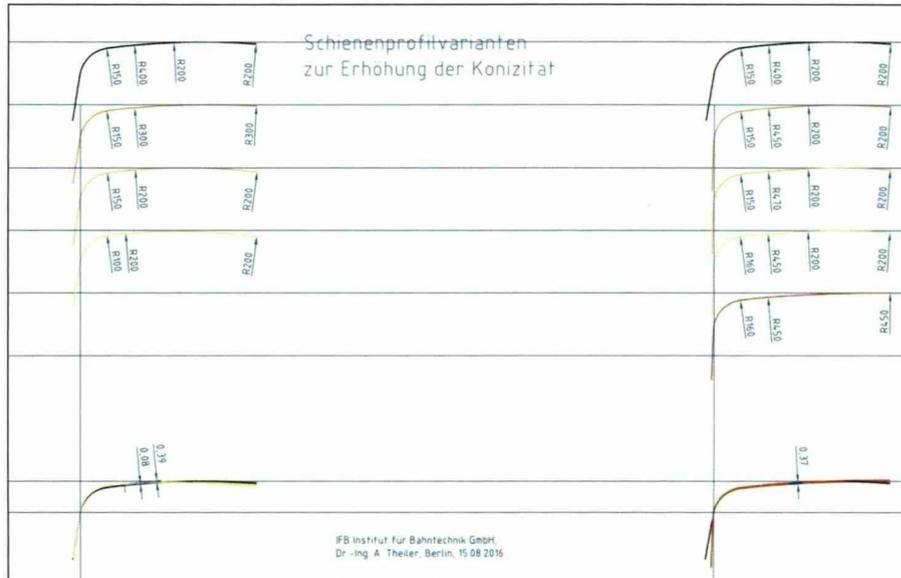
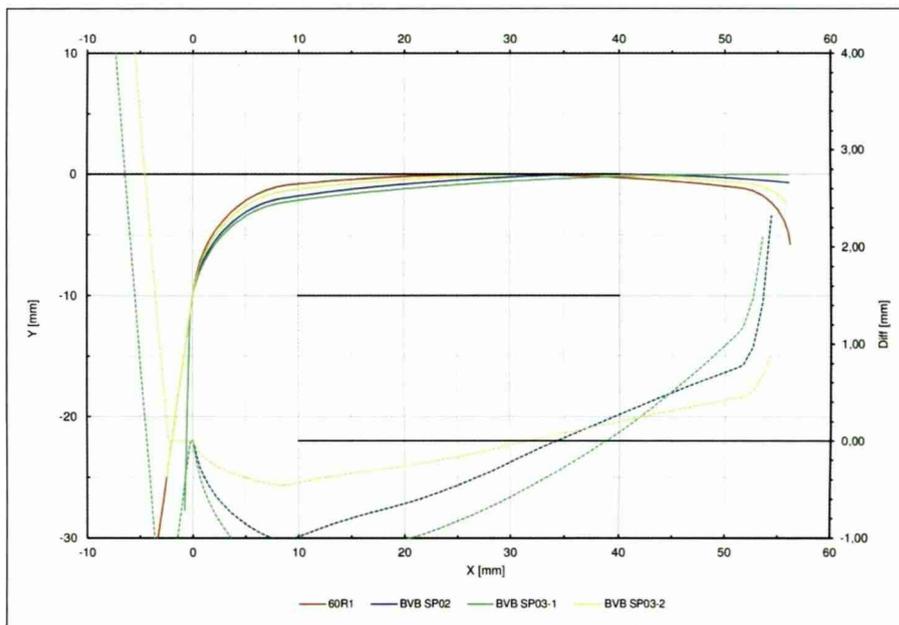
• Schleifprofil BVB-SP03

- Koordinatendefinition
- $Q = 50 \text{ kN}$
- Ergebnis:
 - deutlicher Peak der Konizität bei kleinen Querverschiebungsamplituden entfällt zwar,
 - dennoch bleibt eine deutlich erhöhte Konizität zur Zentrierung der Fahrwerke
